60 jaar Coöperatieve Zuivelfabriek „**DRONRIJP**”

Coöperatieve Zuivelfabriek „Dronrijp”

Een, rondgang door de Coöp. Zuivelfabriek „Dronrijp”

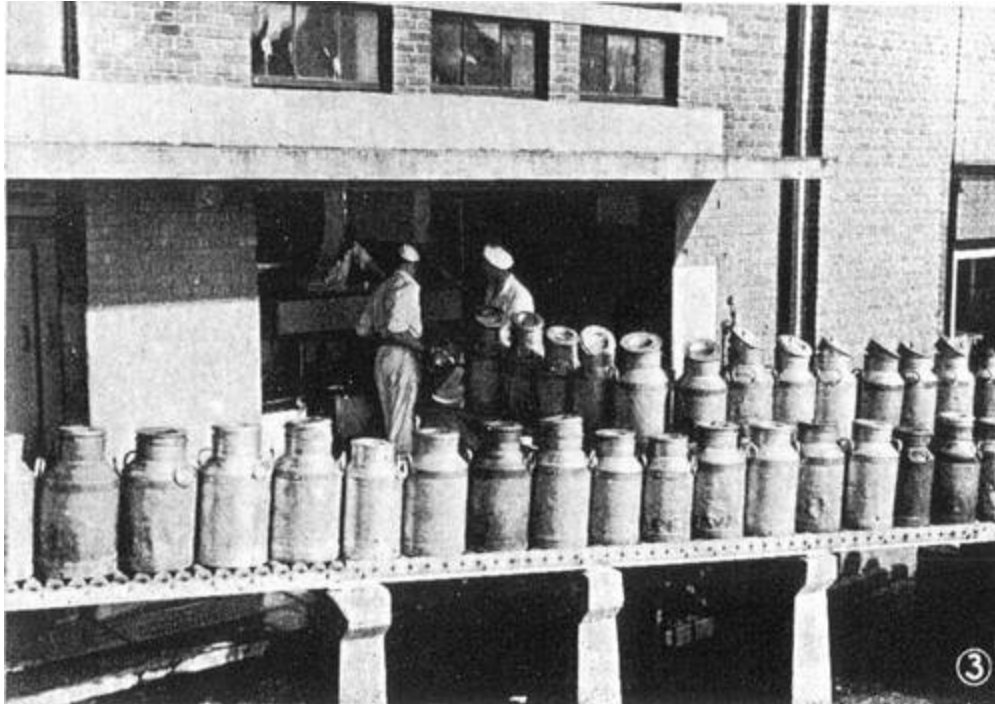
Daar ziet U op afbeelding 3, dat de man links de bus juist bezig is om te kippen. Ditzelfde kippen ziet U ook op afbeelding 4, doch nu vanuit de binnenzijde gezien. Hier helpt de 1ste melkontvanger even. Straks, wanneer al de bussen van een Lid gestort zijn, noteert hij op de naast hem liggende melklijst het gewicht.

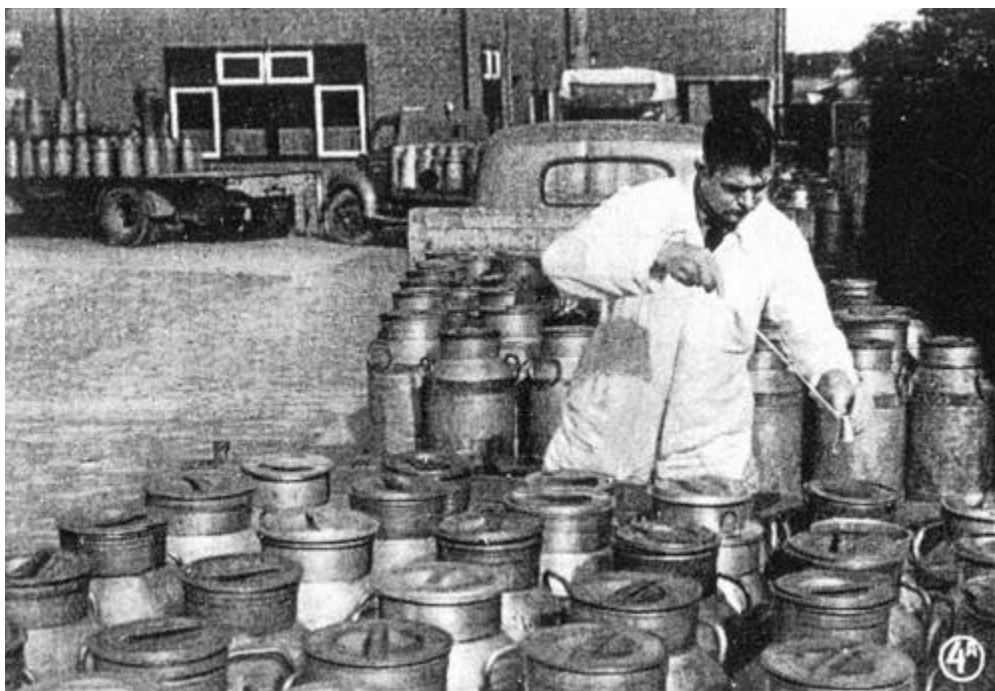
De ledige bussen worden door de man links in de bussenreiniger geplaatst (afbeelding 4b). Het eerste gedeelte hiervan is eigenlijk een uitdrupbaan. De opgevangen lekmelk wordt bewaard. Daarna komen de bussen boven de spuiten. Ze worden eerst met koud water uitgespoten, vervolgens met heet sodawater, daarna met warm schoon water nagespoten en uiteindelijk boven een ventilator met warme lucht zo goed mogelijk van binnen gedroogd.

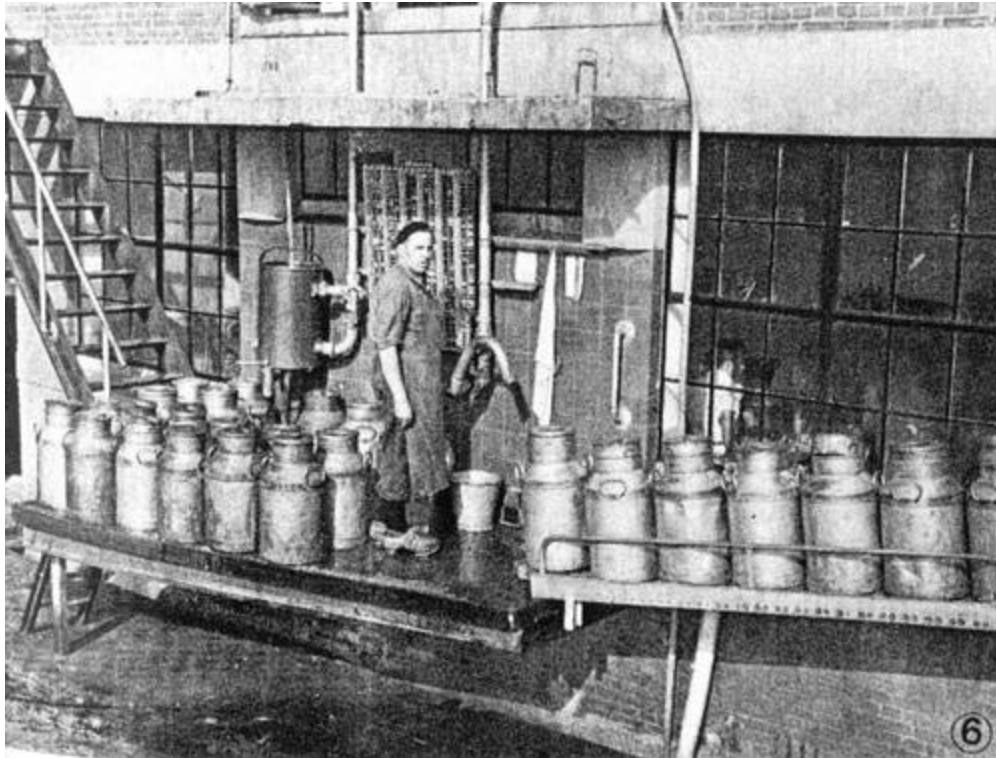
Deze bussen ziet U op afbeelding 5, terwijl afbeelding 6 duidelijk de wei- en karnemelktapperij demonstreert. De bussen, die daar nu reeds slaan, worden zo dadelijk door de opvolgende melkwagen weer opgeladen.

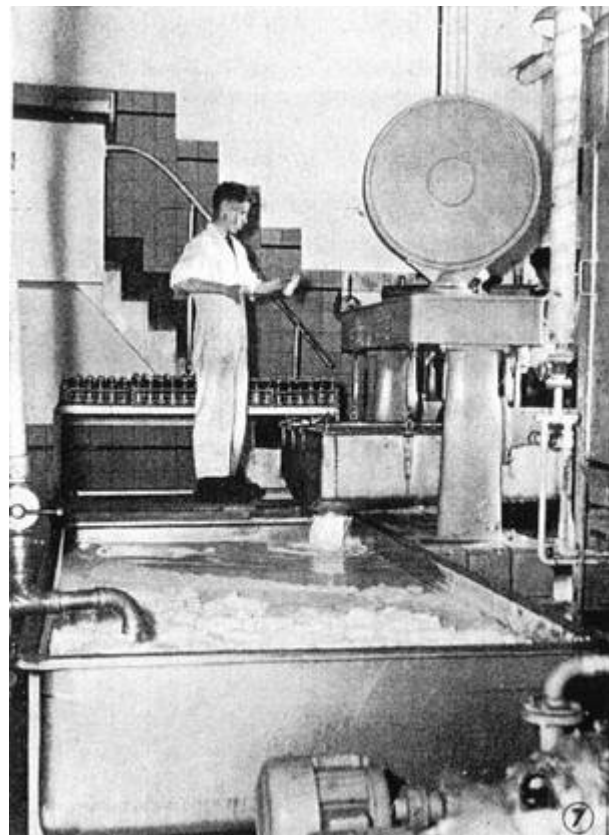
Het kan ook zijn, dat we bezig zijn om melk klaar te maken voor de Condensfabriek. In dat geval gaat de melk vanuit de genoemde ontvangbak door een melkpomp (centrifugaalpomp) naar de centrifuges (afbeelding 8).

Het is jammer, dat men tijdens het werk niet in zo'n centrifuge kan zien. Dan zouden wij zien hoe de melk in een minimum van tijd in een sneldraaiende trommel gescheiden wordt in ondermelk en room. U ziet de room aan de voorzijde uit de centrifuge komen. Legt U er de hand op dan voelt U aan de trilling, dat hier wel het een en ander gebeurt. De trommel maakt dan ook maar even ongeveer 6500 omwentelingen in de minuut. De ondermelk komt onzichtbaar uit de centrifuge door een gesloten systeem. Bij de vroegere centrifuges was ook de ondermelkuitlaat open, doch dan dreef het schuim soms de vloer langs. Nu, onder druk, is de ondermelk schuimvrij, wat een geweldige verbetering is.

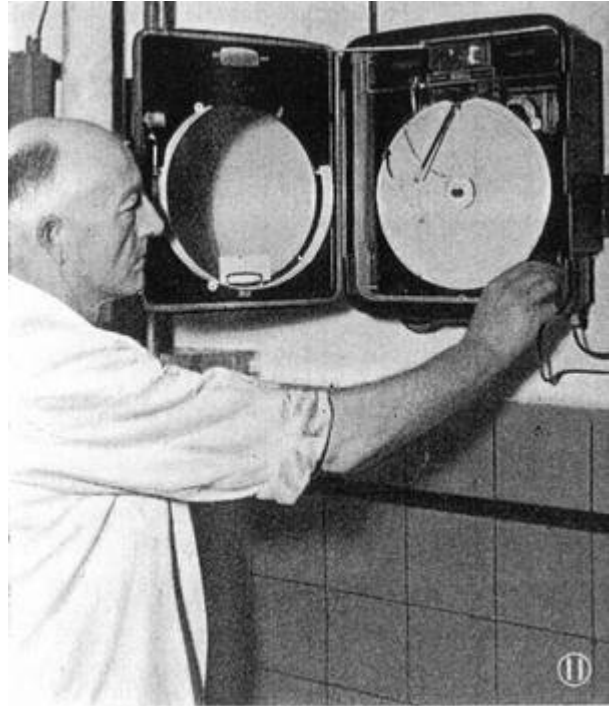
Bij deze platenpasteur behoort nog de automatische temperatuurregelaar van afbeelding 11. Met behulp hiervan kan de gewenste pasteurisatietemperatuur worden ingesteld en regelt het toestel de stoomtoevoer dan naar behoefte. Kaasmelk wordt verwarmd tot 74-76° C. Consumptiemelk en ondermelk voor kalverdrinken moet minstens 80 graden geweest zijn.

Dit toestel schrijft automatisch de temperatuur op een grafiek. U ziet dat stuk papier duidelijk op de afbeelding. Wij kunnen nu na afloop van het werk steeds controleren of de temperatuur goed regelmatig is geweest.

Wij gaan nu terug naar de room. Uit de centrifuge komt deze in een verzamelbakje. (Afbeelding 12.) Vandaar gaat ze door een pasteur. Dit is geen moderne platenpasteur, doch een z.g. Deense pasteur. Hierin wordt de room verhit tot ongeveer 90 graden en gaat dan over de roomkoeler. Daar wordt ze vanaf 90 graden afgekoeld tot ongeveer 10 graden. In de zomer iets hoger en in de winter dieper. Dit lijkt tegenstrijdig, doch is een maatregel, welke invloed heeft op de stevigheid van de boter. Diepkoeling van de room bevordert de smedigheid. De boter van onze fabriek sukkelt in de winter aan te grote hardheid. Op afbeelding 13 ziet U de room nog eens over de koeler vloeien.

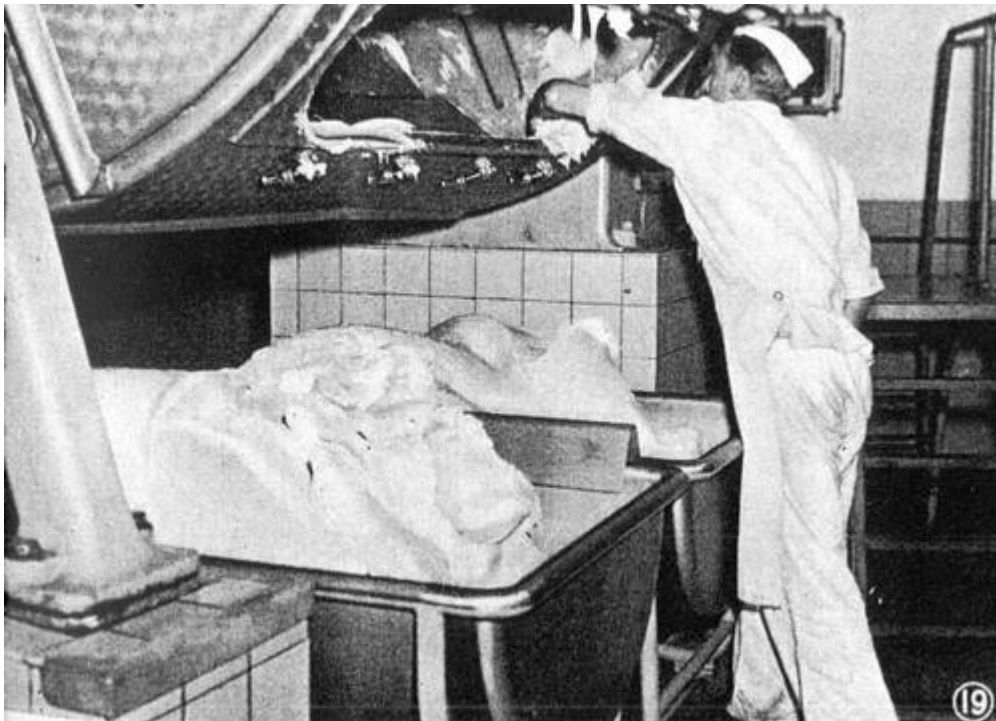
De boter is dus nu droog afgewerkt. Hier en daar kleeft ze al wat aan de wand van de metalen karn. Deze wand is ruw. Niet glad zoals bijvoorbeeld bij de roomzuurtanks. Op die gladde metaaloppervlakte zou de boter b.v. erg kleven. Dit kleven stond aanvankelijk het gebruik van de metalen karn in de weg. Men heeft dit overwonnen door het oppervlak te zandstralen. Ten slotte is de boter zó droog, dat het bijna niet meer mogelijk is de wand schoon te houden.

Ten slotte is de boter zó droog, dat het bijna niet meer mogelijk is de wand schoon te houden.

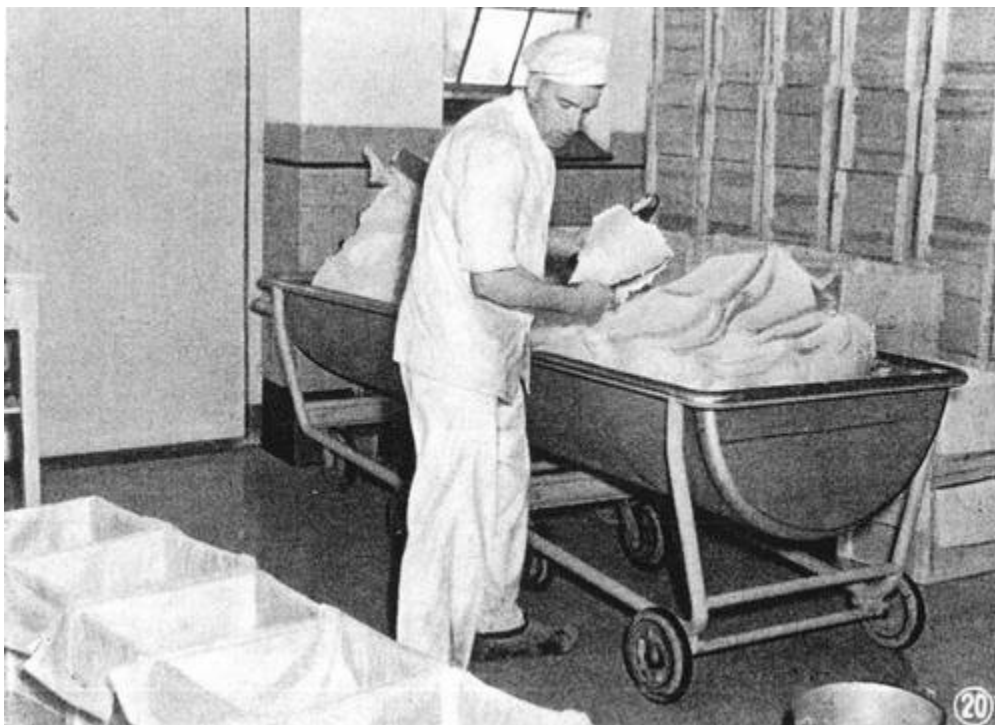
Het proces is nu afgelopen en de boter kan uitgenomen worden. Dit gebeurt door het reeds genoemde luik. Wij hebben de karn zó hoog opgesteld, dat onder de karn een tweetal wagentjes geschoven kunnen worden. Hierin vangen we de boter op, bij langzaam ronddraaien van de karn. Op afbeelding 18 ziet U b.v. het luik schuin-boven en de boter ligt op de slaglijst. Nu gaat de karn draaien. De opening passeert boven, gaat aan de andere zijde naar beneden en komt ten slotte in de stand van afbeelding 15. De boter glijdt soepel en geleidelijk in de wagentjes. Het luik draait nog iets verder door zoals op afbeelding 19. Met een boterspaan worden de restanten boter dan uit de hoeken genomen. In de wagentjes ligt een ferme kluit boter, in dit geval ongeveer 900 kg.

Dáár wordt de inhoud van de wagentjes overgebracht in vaten of kisten (afbeelding 20), glad afgewerkt, gewogen en van een genummerd rijksmerk voorzien. Hierna wordt het vat of de kist met perkamentpapier afgedekt en gesloten en gaat in de koelcel. Ook deze koelcel behoort tot de nieuwbouw en bevordert bij de nog jonge boter het opstevigen. De volgende dag kan de boter worden afgeleverd naar de Frico. Daar zullen we haar misschien terugzien.

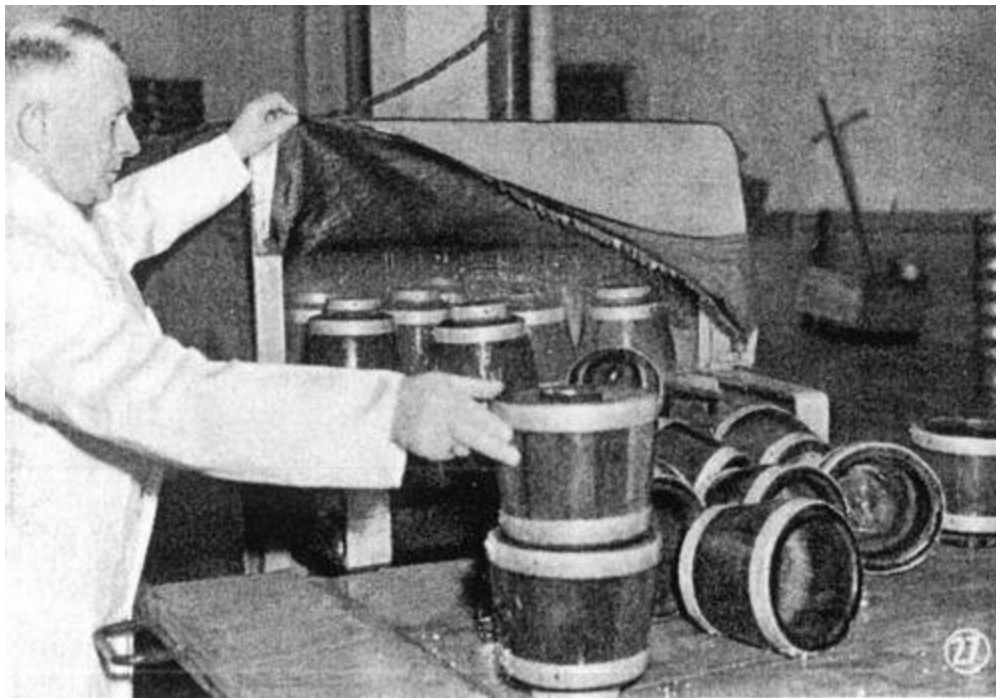
Op afbeelding 26 worden de vaatjes in de machine gezet, op een zessporige kettingbaan. Deze kettingbaan voert de vaatjes achtereenvolgens over een heel sodabad en over een naspoeelbad. Ze komen er dan aan de andere zijde boven de kaasbak schoon en warm weer uit. Op afbeelding 27 ziet U de waterstralen duidelijk spuiten.

Het reinigen van die kaasvaatjes is een vraagstuk op zichzelf. Vooral in de zomer zijn deze vaatjes in een paar dagen „aangezet”. Wij weten hoe men heel vroeger met de boender deze vaatjes ging reinigen. Later is men met uitstomen begonnen, maar dit kostte veel stoom en er ontstond veel kalkaanzetting. Sommige fabrieken maken gebruik van een z.g. „dompelmethode”. Wij menen het vraagstuk te hebben opgelost door gebruik te maken van een door onze machinist Feitsma geconstrueerde machine, die eigenlijk hetzelfde doet als de busenreiniger. Hij **sput** de kaasvaatjes schoon. U ziet dit op afbeeldingen 26 en 27.

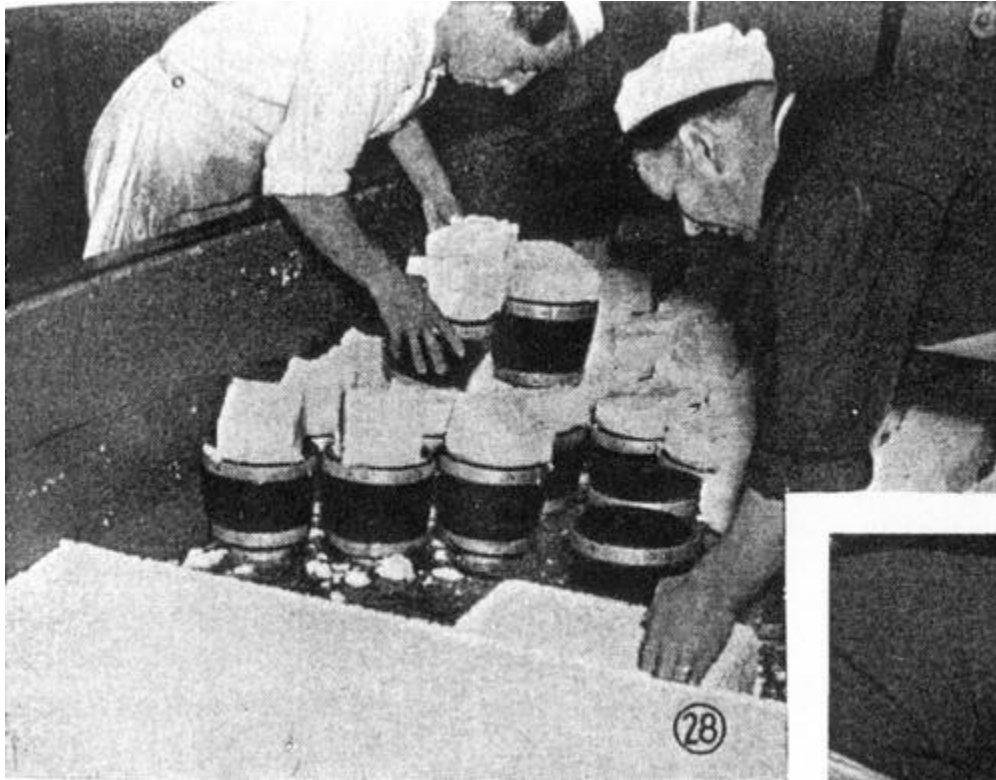
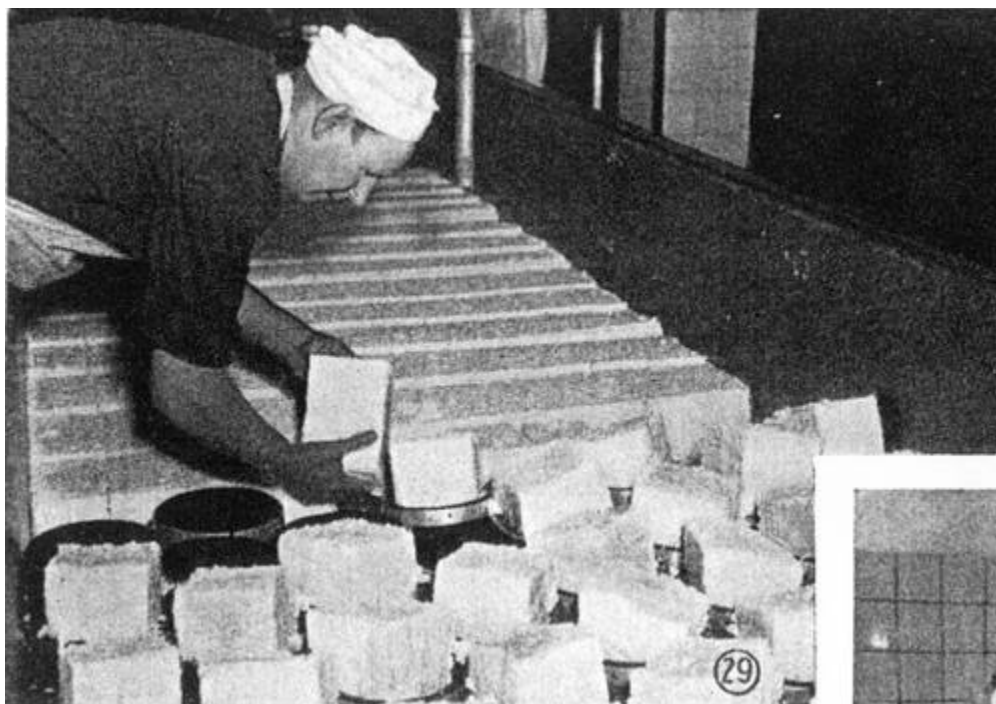
In vlug tempo worden de vaatjes nu in de kaasbak gebracht, waar twee man, ieder aan een zijde der bak, de gevormde kaasjes in de vaten brengen (afbeeldingen 28 en 29). Hierin worden de kaasjes dan nog een paar malen gekeerd en onderwijl geëgaliseerd, om vervolgens gedoekt te worden en van een genummerd rijksmerk voorzien, waarna ze klaar zijn - nat en wel - om onder de persen gebracht te worden.

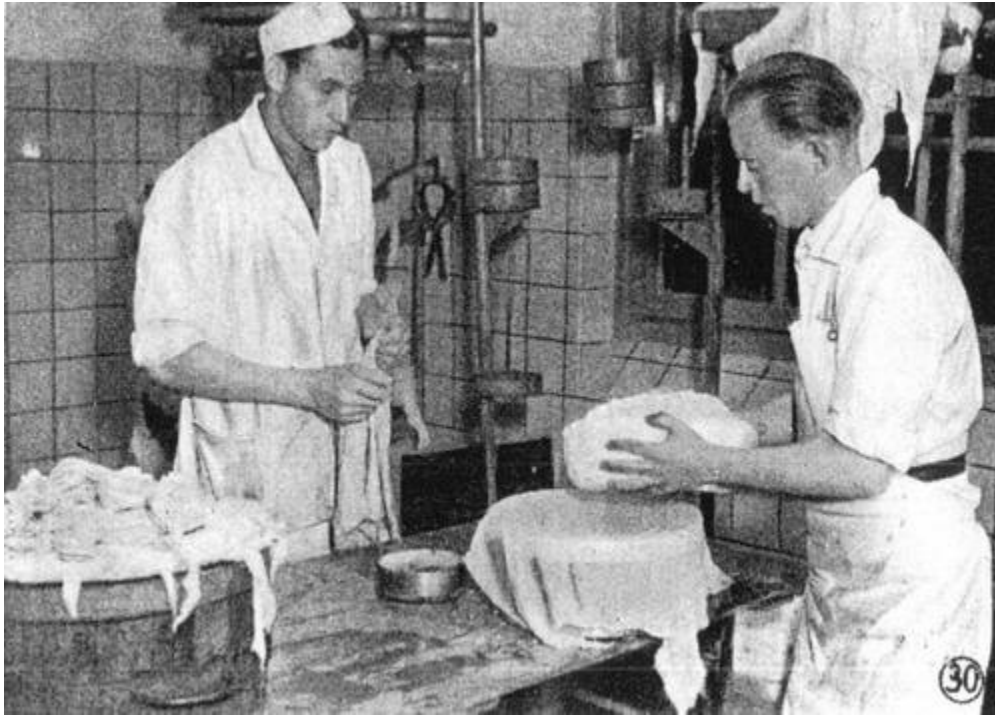
Ze worden hier laagsgewijze opgestapeld, de persen aangedraaid en het persgewicht geleidelijk opgevoerd tot na ongeveer 5 uren geen vochtuittreiding meer plaats heeft en de kaas zich heelt „gesloten. Dit wil zeggen, dat onder invloed van de druk en geholpen door de verder doorgaande samentrekking zich een korst is gaan vormen. De doek om de kaas (afbeelding 30) zorgt voor afvoer van het uittredende overtollige vocht. In de middag- en avonduren worden al deze kazen van de doek ontdaan en komt iedere kaas omgekeerd, maar zonder doek, in eigen vat terug om gedurende de nacht z.g. „om te lopen”. Hierdoor wordt het gewenste model verkregen.

Op afbeelding 31 ziet U het nieuwe perslokaal, terwijl afbeelding 32 het nieuwe pekellokaal toont. Dit pekellokaal is eigenlijk een beetje onze trots. Er is een ruim middenpad voor het omlopen van de kaas, welk middenpad 8 bak kaas kan plaatsen. De volgende ochtend worden de nu gemodelleerde kaasjes in de pekels gelegd. Het genot van de meerdere vloerruimte bestaat nu hierin, dat wij de kazen kunnen plaatsen dáár, waar zich de pekelruimte bevindt, die voor haar bestemd is. Voorheen moesten wij met de kazen nog al wat her-transport uitvoeren.

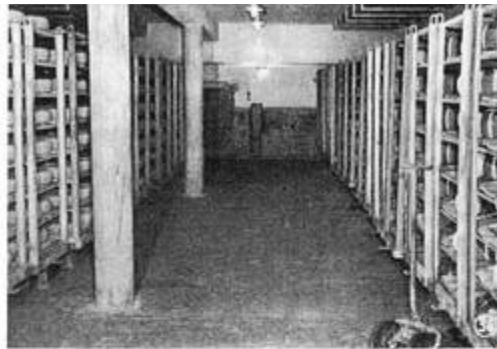
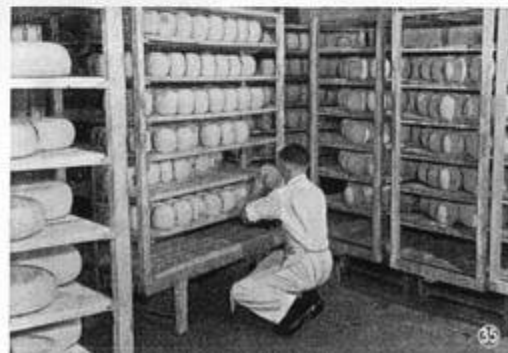
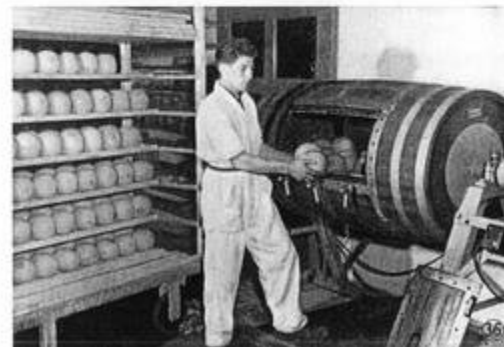
Nu volgen we dus de weg van de kaasjes verder. In het pekellokaal blijven ze één à twee dagen uitlekken. Daarna gaat het volle wagentje per takelinrichting naar het daarboven gelegen kaaspakhuis. Hoe dit ongeveer gaat ziet U op afbeelding 33. Het wagentje wordt aangepikt, een druk op de knop en daar gaat hij naar boven. Hier aangekomen gaat het wagentje naar het nieuwe kaaspakhuis, waarvan U het interieur ziet op afbeelding 34. Er kunnen hier 80 wagentjes worden geborgen en in totaal bezitten wij 100 wagentjes. De rest is beneden in het pekellokaal.
